Воспоминание ветерана части ОВРа

Причина взрыва – магнитная мина

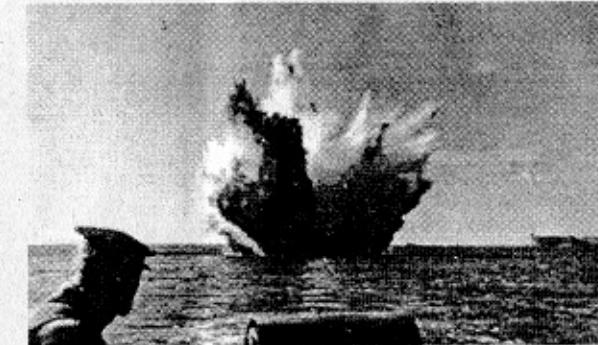
НА СНИМКЕ: капитан-лейтенант Владимир Тимохин; тральщики части ОВРа бомбят севастопольские бухты с целью уничтожения магнитных мин.
